OPRAVY A ÚPRAVY VODNÍCH TOKŮ PO POVODŇOVÝCH ŠKODÁCH

REPAIRS AND MODIFICATIONS TO THE RIVERS FLOOD DAMAGE

Příspěvek pojednává o opravách a úpravách vodních toků po povodňových škodách. První část příspěvku se věnuje příčinám vzniku povodňových škod. Ve druhé části článku jsou rozebírány nejběžnější varianty úprav toků, které se používají v běžné praxi. V závěru je popisována metoda opravy povodňové škody, která byla využita pro danou lokalitu a její zhodnocení po prošlých zvýšených průtocích na začátku roku 2012.

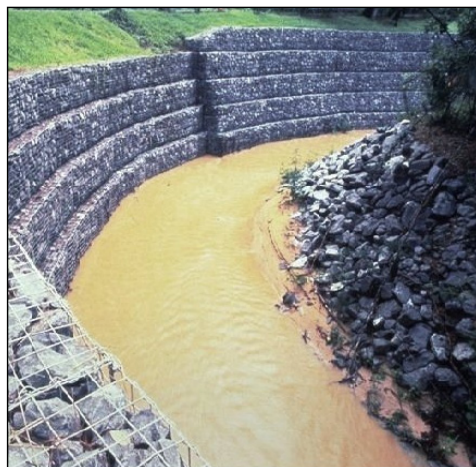
Obr. 3: Úprava Gabionovou stěnou

Drátokamenné opevnění má široké využití jak pro drobné tak i pro významné vodní toky. Slouží například ke zpevnění svahu s velkým sklonem a v místech velkého převýšení břehu (viz Obr. 3: Úprava Gabionovou stěnou). Drátokamenné matrace lze na místo stavby přivést v kompletním stavu, nebo je sestavit až na místě. V případě zpracování na místě, se ukládají tzv. koše vedle sebe a propojují se drátem. Následně se koše plní lomovým kamenem po vrstvách 25 cm. Po naplnění se koše uzavírají zadrátováním a řady drátokamenných matic se zpevňují pruty pro následné vrstvy košů. Osazování samotných gabionů z terénu se provádí za pomoci autojeřábu, osazování z vody pak pomocí plavidla a ocelového prámu.

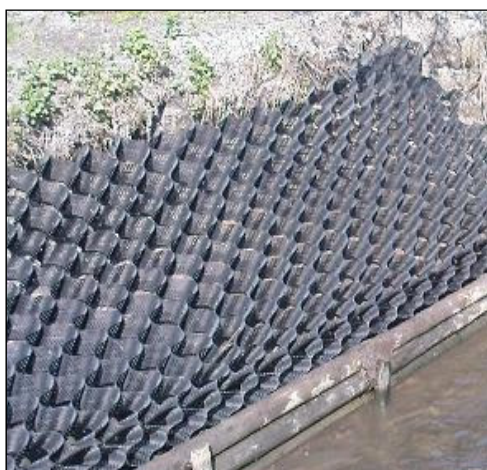
Obr. 4: Schéma úpravy toku geo-rohoží

Jedná se o lehké opevnění jako doplněk k osetí nebo k těžšímu druhu opevnění. Velmi často se využívá v kombinaci s lat'ovými plůtky pro úpravy svahů drobných vodních toků. Geo-textilie se rozvine a po naměření pokládá s urovnáním a nutným přesahem. Následně se rohož přichytí ocelovými příchytkami dle předepsaného kotvení pro danou rohož. U některých druhů geo-textilií lze využít kotvení pomocí vrbových proutků (viz Obr. 4: Schéma úpravy toku geo-rohoží).

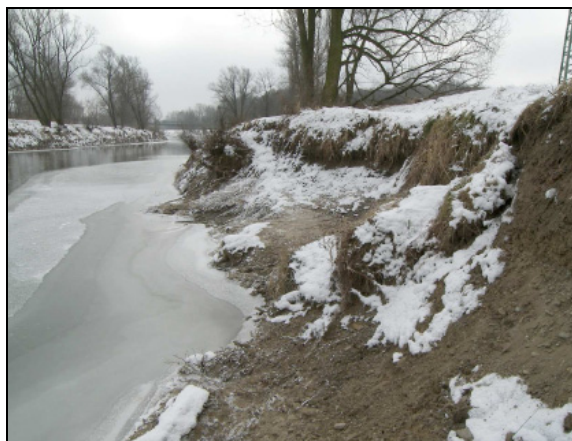
Obr. 7: Povodňová škoda PB

Při povodni v roce 2010, vznikla v ř. km 19,490–19,720 vodního toku Odra rozsáhlá povodňová škoda. Při průtoku cca 322 m³/s došlo k poškození levého i pravého břehu nátržemi a zničení původní úpravy toku (viz Obr. 7, 8: Povodňová škoda). Původní úpravou vodního toku v místě škody byla těžká kamenná patka s vytaženým vrbovým krytem, která pocházela z let osmdesátých. Původní kamenná pata tvořena lomovým kamenem o hmotnosti 100–250 kg vymezovala břehovou linii toku a vrbový kryt měl funkci stabilizace svahu. Samotné nátrže dosáhly cca 100 metrů délky a ztráta materiálu odplavením břehů se pohybovala cca 2100 m³. Původní úprava byla zcela zničena povodňovými průtoky 20-ti leté povodně, a proto bylo nutné poškozené břehy v co nejkratším termínu opravit, aby nedocházelo k dalšímu sesuvu poškozených svahů a tím ohrožení majetku soukromých osob.

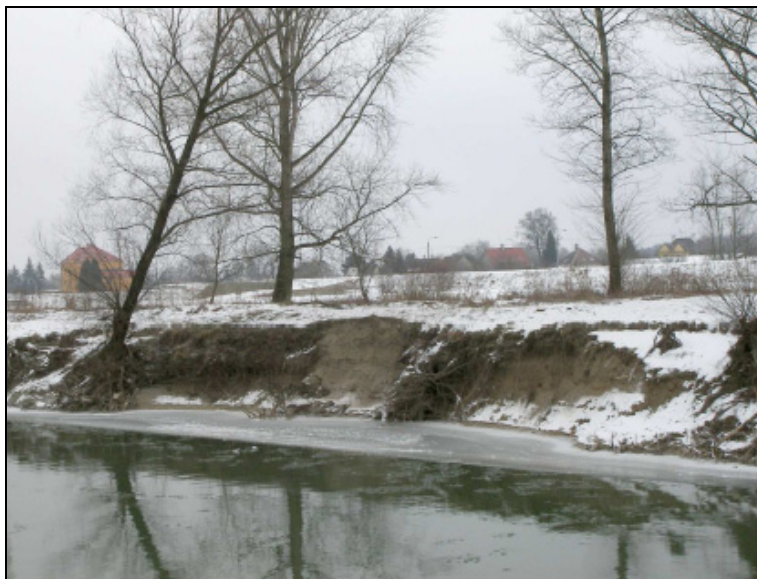
Obr. 8: Povodňová škoda LB

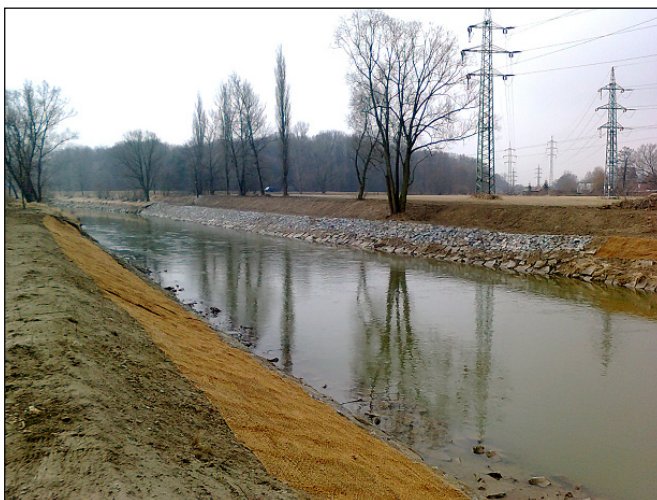
Obr. 10: Oprava PŠ po ukončení prací

Stavba byla dokončena v druhé polovině roku 2011 (viz obr: Oprava PŠ po ukončení prací) a byla navržena tak, aby dokázala převést stoletý průtok Q_{100} . První zvýšené průtoky prověřily stavbu začátkem roku 2012, které díky tání sněhů dosahovaly cca $120 \text{ m}^3/\text{s}$ a tyto průtoky bezproblémově prošly danou lokalitou, aniž by došlo k sebemenšímu poškození nového opevnění. Podobné úpravy byly již realizovány v povodí Odry v minulých letech na jiných významných tocích (např. VT Ostravice, VT Opava) a povodňové průtoky Q_{20} , Q_{50} , Q_{100} byly převedeny bez větších problémů. Při podcenění této opravy by došlo k dalšímu erodování břehů, které sousedí s polnostmi a staveními soukromých vlastníků a tak následnému ohrožení jejich majetků. Dále pak k ohrožení protipovodňové ochranné hráze, chránící intravilán města Ostravy.
